# Deelrapport 3 – Oplossingsrichtingen conflictsituaties – nieuwe locatie Julianaschool te Rhoon

*8 april 2025*

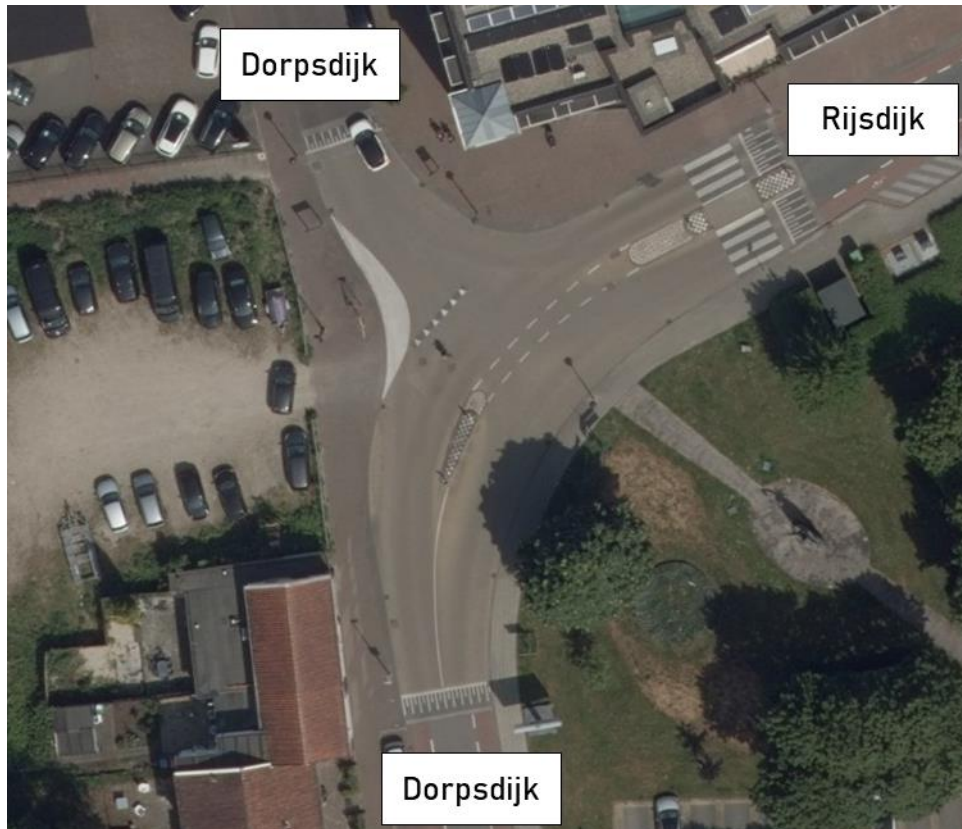
Conflictpunt 1	
Locatie	Dorpsdijk – Rijsdijk
Type conflict	Ontmoetend
Wegsoort conflict	GOW30 – ETW30
Hoort bij locatie	Sportlaan en Rivierweg
Huidige oplossing	Vorrangskruispunt

Dit conflictpunt bestaat uit de Dorpsdijk (deels ETW30 en deels GOW30) en de Rijsdijk (GOW30). Het kruispunt is ingericht als voorrangskruispunt op een verhoogd (geel) plateau. Dit plateau is ingericht in elementenverharding en aan de tak van de Rijsdijk bevindt zich een voetgangersoversteekplaats (VOP). Op het plateau zijn middengeleiders aanwezig die er onder andere voor zorgen dat de rijrichtingen gescheiden zijn en in twee fasen kan worden overgestoken op de voetgangersoversteekplaats. Het kruispunt is vrij 'ruim opgezet' omdat de route onderdeel uitmaakt van bus- en bevoorradingsroutes.

De Dorpsdijk (GOW30) en Rijsdijk (GOW30) zijn voorzien van (smalle) fietsstroken. Beide wegen hebben momenteel onvoldoende inrichtingskenmerken van een goed ingerichte GOW30.

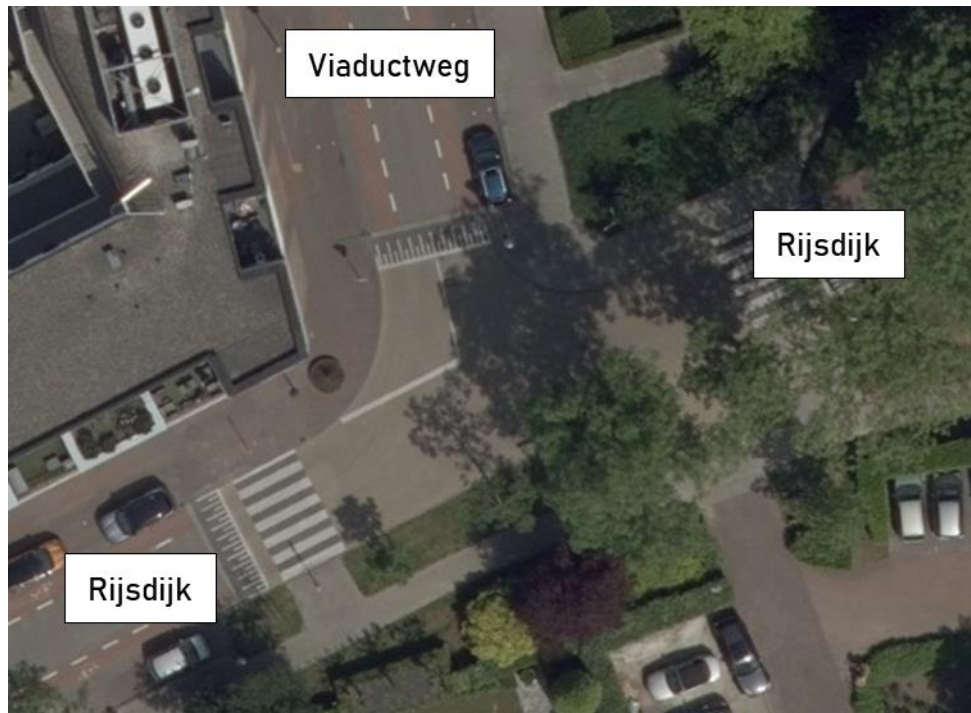
Conflictpunt 2	
Locatie	Viaductweg - Rijsdijk
Type conflict	Ontmoetend
Wegsoort conflict	GOW30 - GOW30
Hoort bij locatie:	Sportlaan en Rivierweg
Huidige oplossing	Voorrangskruispunt

Het kruispunt tussen de Rijsdijk (GOW30) en de Viaductweg (GOW30) is uitgevoerd op een verhoogd (geel) plateau. De Viaductweg is ondergeschikt aan de Rijsdijk en dit is met een stopstreep geregeld. Beide takken van de Rijsdijk zijn op het plateau voorzien van een voetgangersoversteekplaats. Op beide oversteekplaatsen ontbreekt de middengeleider, waardoor niet in twee fases kan worden overgestoken. De Rijsdijk en de Viaductweg zijn beide voorzien van (smalle) fiets(suggestie)stroken.

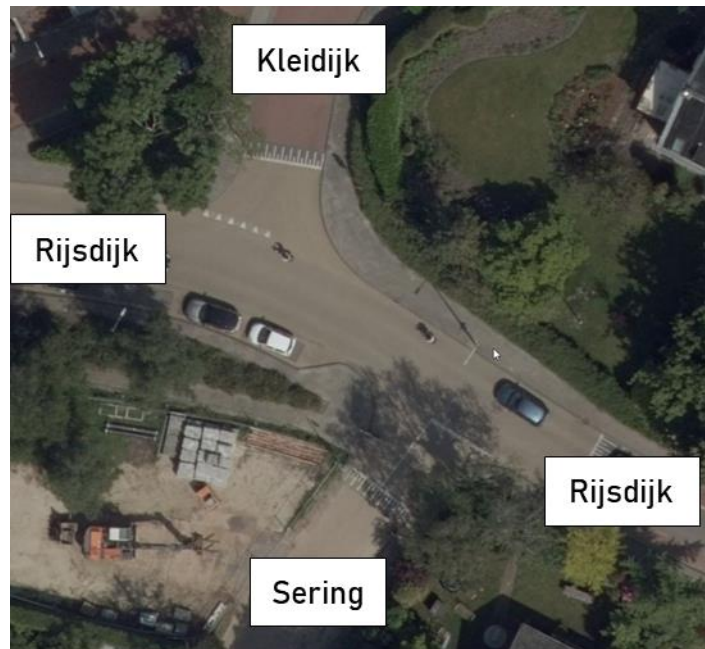
Conflictpunt 3	
Locatie	Rijsdijk – Kleidijk
Type conflict	Ontmoetend
Wegsoort conflict	GOW30 – ETW30
Hoort bij locatie:	Rivierweg
Huidige oplossing	Voorrangskruispunt

De Rijsdijk (GOW30) en de Kleidijk (ETW30) sluiten op elkaar aan op een verhoogd (geel) plateau. Op het plateau is de voorrang is met haaiantanden geregeld, waardoor de Kleidijk ondergeschikt is aan de Rijsdijk. Het plateau is relatief lang en ook de Sering sluit via dit plateau ondergeschikt (stopstreep) aan op de Rijsdijk. De fietssuggestiestroken worden niet over de kruising doorgetrokken. Op de westelijke tak van de Rijsdijk bevindt zich een voetgangersoversteekplaats zonder middengeleider. Op het plateau zijn ook een aantal parkeerplaatsen aanwezig en bestaat er een 'short cut' tussen de Kleidijk en Rijsdijk, die aangesloten worden met uitritconstructies.

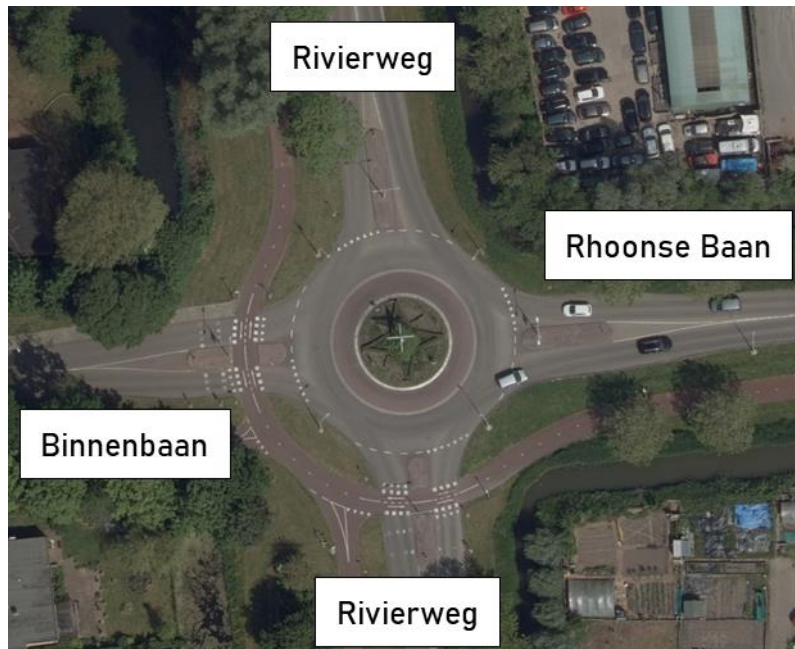
Conflictpunt 5/8	
Locatie	Rivierweg – Binnenbaan – Rhoonse Baan
Type conflict	Kruisend
Wegsoort conflict	GOW50 – ETW30 – GOW50
Hoort bij locatie:	Sportlaan en Rivierweg
Huidige oplossing	Rotonde met vrijliggende (brom)fietspaden

De Rivierweg (GOW50), Binnenbaan (ETW30) en Rhoonse Baan (GOW50) kruisen elkaar met een rotonde. Langs de Rivierweg is aan de westkant een vrijliggend tweerichtings-(brom)fietspad gelegen. De Rhoonse Baan is aan de zuidkant voorzien van dezelfde (brom)fietsvoorziening. De zuidkant van de Binnenbaan is voorzien van een onverplicht fietspad.

De vrijliggende tweerichtings-(brom)fietspaden kruisen de rotondetakken van de Binnenbaan en de Rivierweg (zuidzijde). Er is op beide takken een middengeleider aanwezig, zodat in twee fasen kan worden overgestoken. (Brom)fietsverkeer heeft op beide takken voorrang op het gemotoriseerde verkeer. Er is geen sprake van verhoogde (brom)fietsoversteken die voorzien zijn van plateau-markering.

Er is ook geen voorziening voor voetgangers aanwezig om de rijbanen te kruisen. De oostelijke en noordelijke tak van de rotonde (Rivierweg en Rhoonse Baan) hebben geen kruisend (brom)fietsverkeer en ook geen kruisende voetgangers. (Brom)fietsers kunnen in tegenstelling tot het overige gemotoriseerde verkeer dus niet volledig rond de rotonde rijden. Ook is er nog blokmarkering te zien van een (brom)fietsvoorziening uit het verleden. Deze heeft geen waarde of functie in de huidige inrichting.

Voor brom- en snorfietsers is het verboden om gebruik te maken van het onverplichte fietspad, parallel aan de Binnenbaan. Zij dienen gebruik te maken van de rijbaan van de Binnenbaan. Er ontbreekt een voorziening voor snor- en bromfietsverkeer om het vrijliggende (brom)fietspad te bereiken, waardoor zij genooddakt zijn om vanaf het

(brom)fietspad dezelfde op en afrit van de rotonde te gebruiken als het overige gemotoriseerde verkeer.

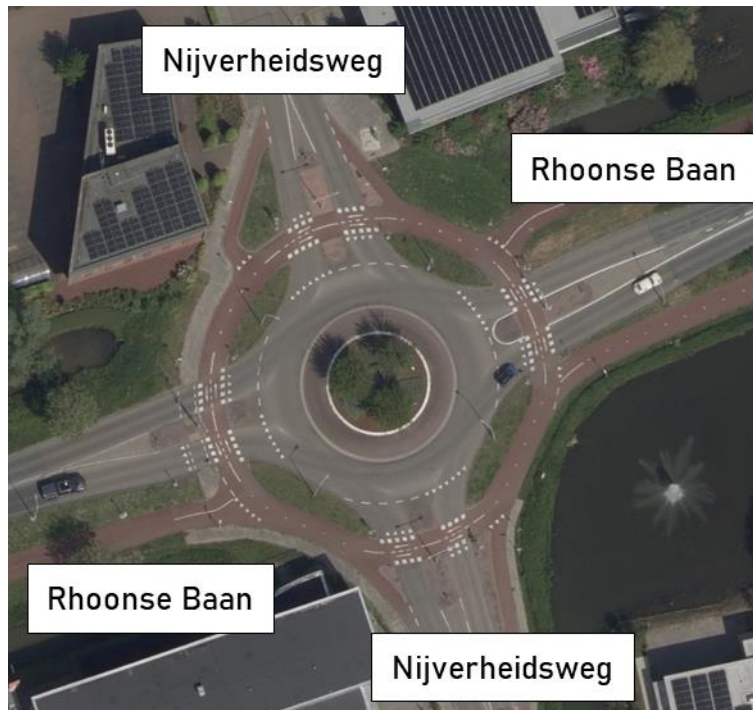
Conflictpunt 6/9	
Locatie	Rhoonse Baan – Nijverheidsweg
Type conflict	Kruisend
Wegsoort conflict	GOW50 – GOW30
Hoort bij locatie:	Sportlaan en Rivierweg
Huidige oplossing	Rotonde met vrijliggende (brom)fietspaden

De Nijverheidsweg (Industriegebied en GOW30) en de Rhoonse Baan (GOW50) kruisen elkaar met een rotonde. De Rhoonse Baan is op de oostelijke tak van de rotonde voorzien van twee vrijliggende (brom)fietspaden, zowel aan de noordkant als aan de zuidkant van de rijbaan. De westelijke tak heeft deze voorziening alleen aan de zuidkant van de rijbaan. De Nijverheidsweg heeft geen (brom)fietsvoorzieningen, waardoor (brom)fietsverkeer gebruik dient te maken van de rijbaan.

Alle takken van de rotonde worden gekruist door de vrijliggende tweerichtings-(brom)fietspaden. (Brom)fietsers hebben hier voorrang op het overige gemotoriseerde verkeer. Ook zijn alle takken voorzien van middengeleiders, zodat in twee fasen kan worden overgestoken. Er is geen sprake van verhoogde (brom)fietsoversteken met plateaumarkeering. Op de westelijke tak van de Rhoonse Baan is een voorziening aanwezig voor voetgangers. Deze is uitgevoerd met kanalisatiesmarkering en haaiantanden.

Op de Nijverheidsweg is voor beide takken geen rugdekking aanwezig om (brom)fietsers te beschermen bij het invoegen op de rijbaan. Zowel de noordelijke als de zuidelijke tak van de Nijverheidsweg heeft momenteel onvoldoende inrichtingskenmerken van een goed ingerichte GOW30.

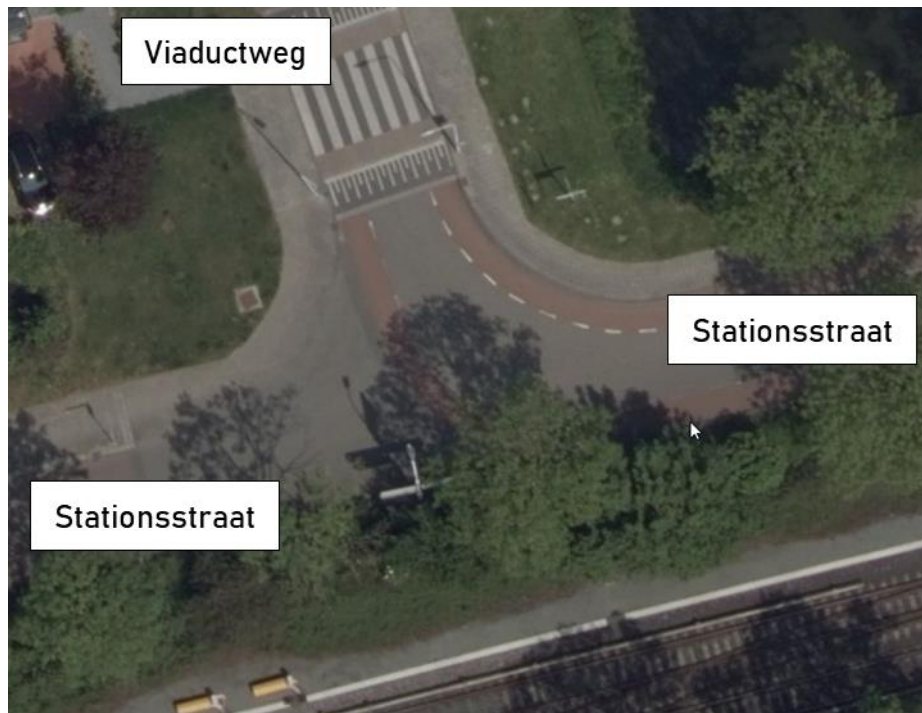
Conflictpunt 7/13	
Locatie	Stationsstraat - Viaductweg
Type conflict	Ontmoetend
Wegsoort conflict	ETW30 – GOW30
Hoort bij locatie:	Sportlaan en Rivierweg
Huidige oplossing	Uitritconstructie

De Stationsstraat (deels ETW30 en deels GOW30) en de Viaductweg (GOW30) kruisen elkaar met een uitritconstructie. De westelijke tak van de Stationsstraat is daarmee ondergeschikt aan de bocht tussen de Viaductweg en de oostelijke tak van de Stationsstraat. Op de tak van de Viaductweg bevindt zich een voetgangersoversteekplaats op een verhoogd (geel) plateau. Het is een oversteek zonder middengeleider. Ook voor links afslaand fietsverkeer vanaf de oostelijke tak van de Stationsstraat is geen middengeleider aanwezig, waardoor niet in twee fasen kan worden overgestoken.

Zowel op de oostelijke tak van de Stationsstraat als op de Viaductweg zijn (smalle) fietsstroken aanwezig. Beide wegen hebben momenteel onvoldoende inrichtingskenmerken van een goed ingerichte GOW30.

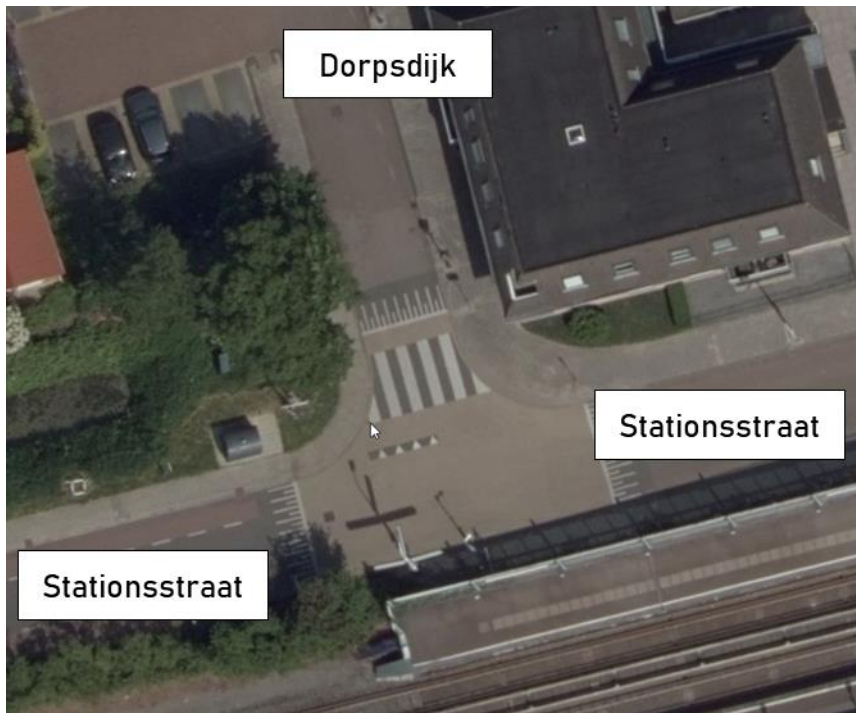
Conflictpunt 8/14	
Locatie	Stationsstraat - Dorpsdijk
Type conflict	Ontmoetend
Wegsoort conflict	GOW50 – ETW30 – ETW30
Hoort bij locatie:	Sportlaan en Rivierweg
Huidige oplossing	Voorrangskruispunt

De Dorpsdijk (ETW30) en de Stationsstraat (deels GOW50 en deels ETW30) komen samen op een voorrangskruispunt. De Dorpsdijk is ondergeschikt aan de Stationsstraat, wat met haaiantanden is geregeld. Het voorrangskruispunt ligt op een verhoogd plateau en is uitgevoerd in gele elementenverharding. Op het plateau is ook een voetgangersoversteekplaats aanwezig. Er is geen middengeleider aanwezig, waardoor gefaseerd oversteken niet mogelijk is.

De westelijke tak van het kruispunt (Stationsstraat, GOW50) is voorzien van fietsstroken. Het wegvak is niet optimaal ingericht als GOW50.

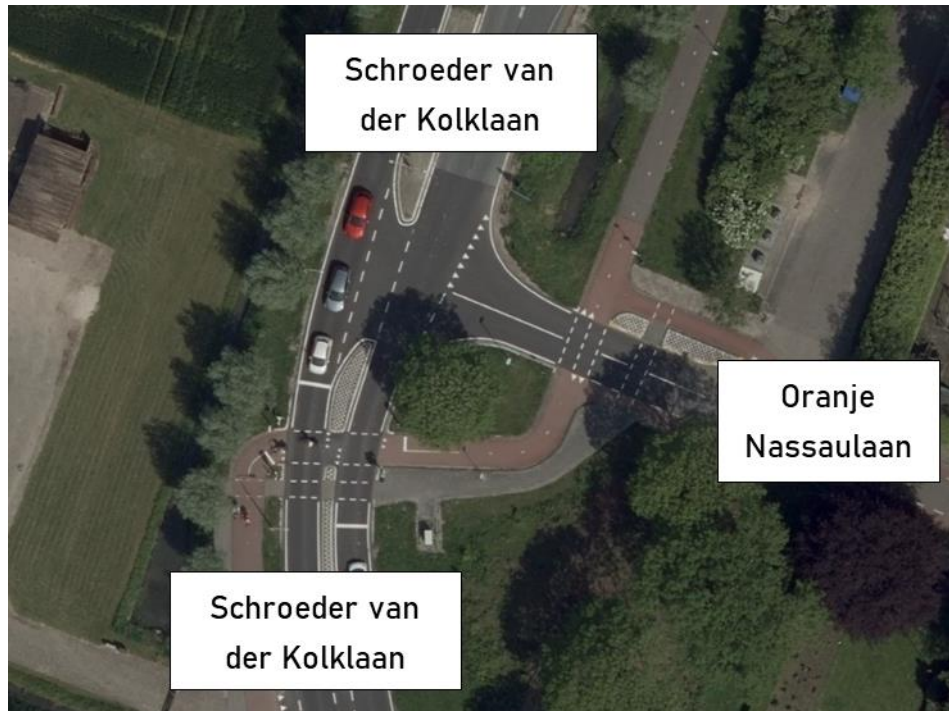
Conflictpunten 9/15	
Locatie	Schroeder van der Kolklaan – Oranje Nassaulaan
Type conflict	Kruisend/ontmoetend
Wegsoort conflict	GOW50 en GOW30
Hoort bij locatie	Sportlaan en Rivierweg
Huidige oplossing	VRI en voorrangskruispunt

In dit conflictpunt zitten twee conflicten. Een (brom)fiets- en voetgangersoversteek over de Schroeder van der Kolklaan (GOW50) én een (brom)fiets- en voetgangersoversteek over de Oranje Nassaulaan (GOW30). De oversteek over de Schroeder van der Kolklaan is door verkeerslichten geregeld en de rijbaan is met een middenberm gescheiden. Hoewel de opstelruimte in de middenberm beperkt is, biedt deze bescherming aan (brom)fietsers en voetgangers bij het maken van de oversteek. De oversteek op de Oranje Nassaulaan is uitgevoerd zonder middenberm en uit de voorrang. Overstekend verkeer kan hierdoor niet in twee fases oversteken en er is geen beschermende opstelruimte. Het tweerichting(brom)fietspad gaat hier over naar gemengd gebruik op de Oranje Nassaulaan. Hiervoor is de rijbaan voorzien van (smalle) fietsstroken. De Oranje Nassaulaan heeft momenteel onvoldoende inrichtingskenmerken van een goed ingerichte GOW30.

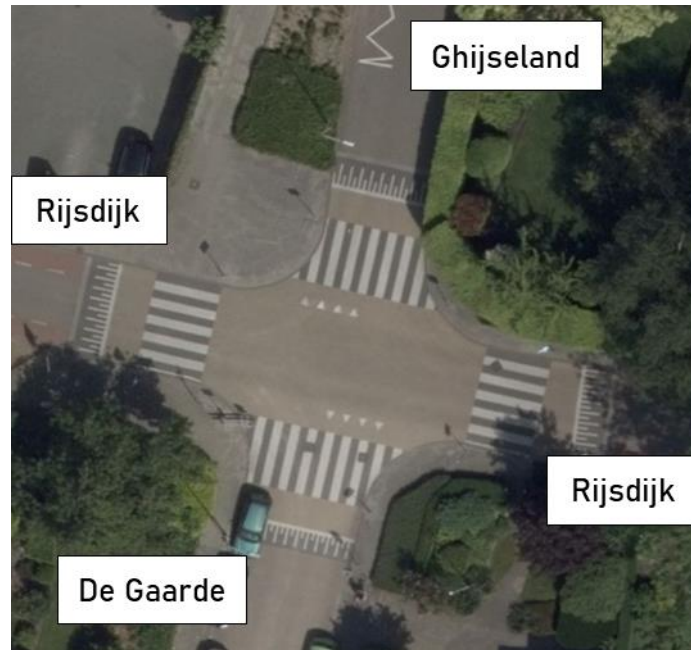
Conflictpunt 4	
Locatie	Rijsdijk – De Gaarde – Ghijsseland
Type conflict	Kruisend
Wegsoort conflict	GOW30 – ETW30 – ETW30
Hoort bij locatie:	Sportlaan
Huidige oplossing	Voorrangskruispunt

De Rijsdijk (GOW30), de Gaarde (ETW30) en Ghijsseland (ETW30) kruisen elkaar met een voorrangskruispunt. Het kruispunt ligt op een verhoogd plateau dat is uitgevoerd in gele elementenverharding. Ghijsseland en De Gaarde zijn ondergeschikt aan de Rijsdijk en dit is geregeld met haaiantanden. Alle takken van het kruispunt zijn voorzien van een niet-gefaseerde voetgangersoversteek. Er kan dus niet in twee fasen worden overgestoken.

Zowel de Gaarde als Ghijsseland hebben gemengd gebruik zonder fietsvoorzieningen. De Rijsdijk is voorzien van (smalle) fietssuggestiestroken en heeft momenteel onvoldoende inrichtingskenmerken van een goed ingerichte GOW30.

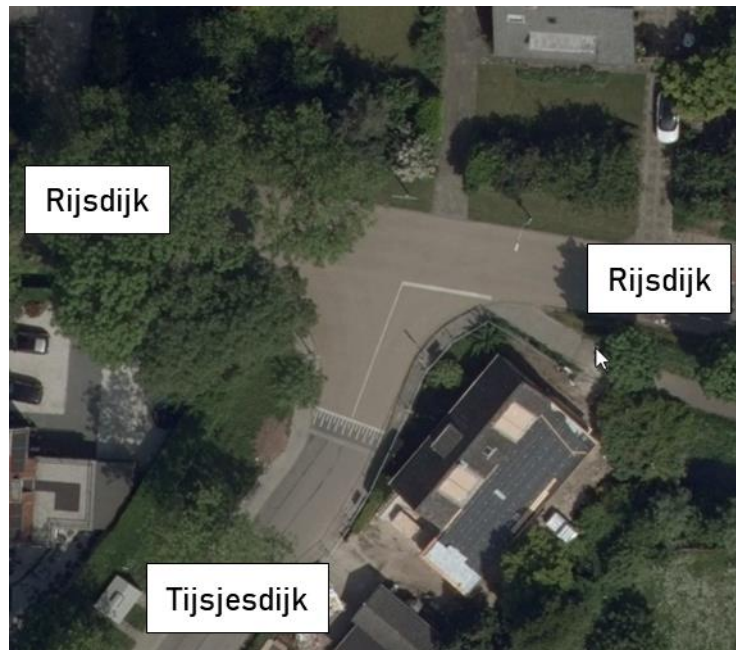
Conflictpunt 4	
Locatie	Rijsdijk – Tijsjesdijk
Type conflict	Ontmoetend
Wegsoort conflict	GOW30 – ETW30 (fietsstraat)
Hoort bij locatie:	Rivierweg
Huidige oplossing	Voorrangskruispunt

De Rijsdijk (GOW30) en de Tijsjesdijk (ETW30, toekomstige fietsstraat) komen in de huidige situatie samen op een voorrangskruispunt. Het kruispunt ligt op een verhoogd plateau dat is uitgevoerd in gele elementenverharding. De voorrang is geregeld met een stopstreep en maakt de Tijsjesdijk ondergeschikt aan de Rijsdijk. Er is op alle drie de takken van het kruispunt beperkte ruimte voor voetgangers. Op de westelijke tak van de Rijsdijk is een VOP aanwezig.

De Rijsdijk is voorzien van (smalle) fiets(suggestie)stroken en heeft momenteel onvoldoende inrichtingskenmerken van een goed ingerichte GOW30.

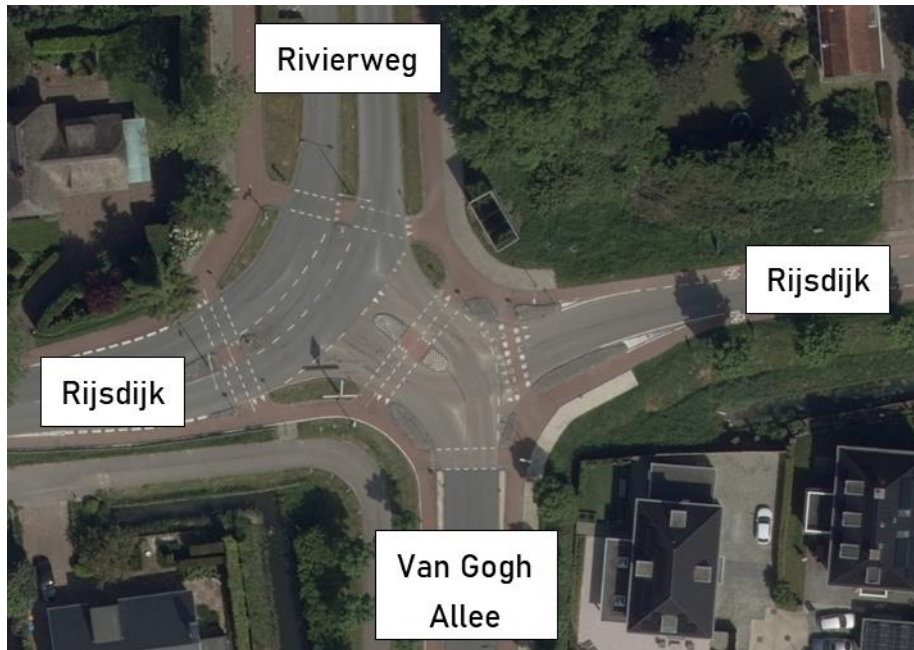
Conflictpunt 5	
Locatie	Rijsdijk – Rivierweg – Van Gogh Allee – (Rijsdijk)
Type conflict	Kruisend/ontmoetend
Wegsoort conflict	GOW30 – GOW50 – ETW30 - fietspad
Hoort bij locatie:	Rivierweg
Huidige oplossing	Vorrangskruispunt

De Rijsdijk (GOW30 en toekomstig fietspad), Rivierweg (GOW50) en Van Gogh Allee (ETW30) komen samen op een voorrangskruispunt. De Van Gogh Allee is ondergeschikt aan de hoofdstroom van verkeer (Rivierweg – Rijsdijk). Vanaf de westelijke tak van de Rijsdijk bezien gaan de fietsstroken over in vrijliggende (brom)fietspaden. Ter hoogte van deze overgang liggen aan beide zijden witte afscheidingsbanden. Het kruispunt zelf kent in totaal vijf (brom)fietsoversteken. Hiervan zijn er drie gefaseerd en in twee richtingen te berijden. De opstelruimte in de middenberm is in alle gevallen beperkt. Twee oversteken zijn niet-gefaseerd. Op de oostelijke tak van de Rijsdijk heeft de (brom)fietsster voorrang. Op alle andere fietsoversteken heeft het overige gemotoriseerde verkeer voorrang.

De Rivierweg beschikt aan de westzijde over een vrijliggend tweerichtings-(brom)fietspad. De oostzijde heeft diezelfde voorziening, maar is slechts in één richting te gebruiken. Ook de Van Gogh Allee heeft (voor een gedeelte) aan weerszijden vrijliggende (brom)fietsvoorzieningen. Deze zijn beide in één richting te gebruiken.

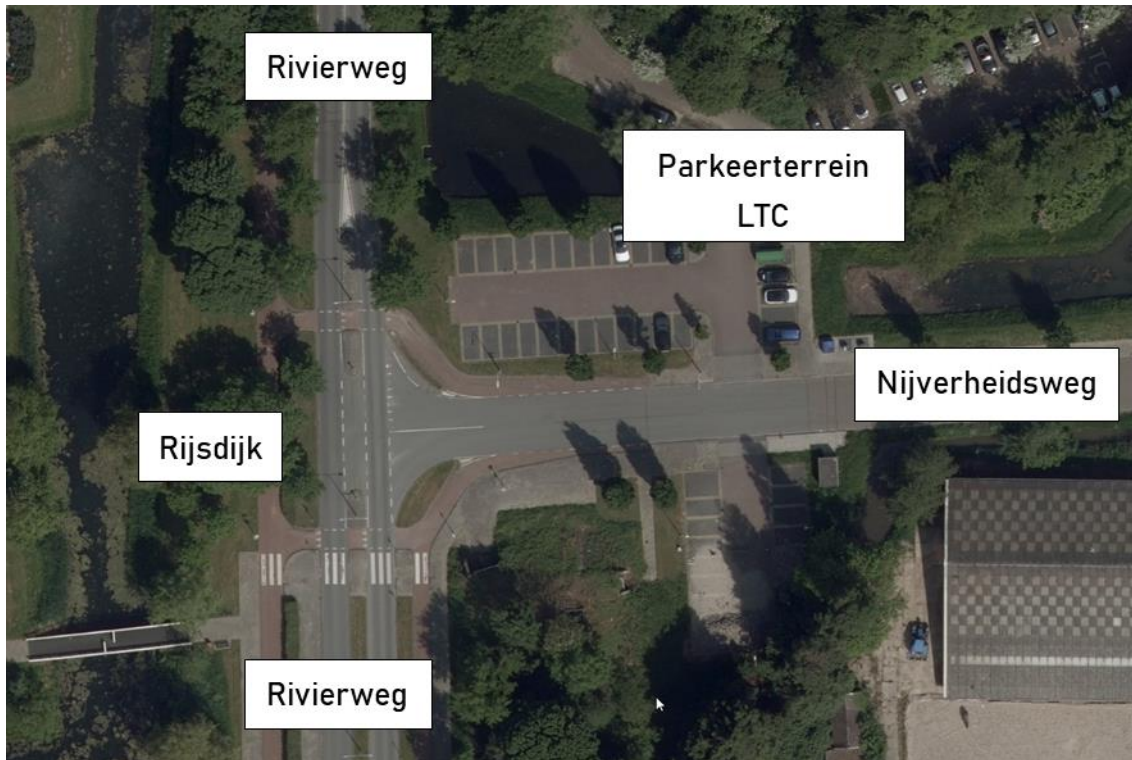
Conflictpunt 6	
Locatie	Rivierweg – Nijverheidsweg
Type conflict	Kruisend/ontmoetend
Wegsoort conflict	GOW50 – GOW30
Hoort bij locatie:	Rivierweg
Huidige oplossing	Voorrangskruispunt

De Rivierweg (GOW50) en de Nijverheidsweg (GOW30) sluiten op elkaar aan met een voorrangskruispunt. Aan weerszijden van de aantakking bevindt zich een éénrichtings-(brom)fietsoversteek. Beide oversteeken zijn voorzien van middengeleiders om in twee fasen over te kunnen steken. Het overige gemotoriseerd verkeer heeft voorrang op het (brom)fietsverkeer. De zuidelijke tak van de Rivierweg heeft aan weerszijden een (brom)fietsvoorziening. Ten westen van de rijbaan ligt een tweerichtings-(brom)fietspad. Aan de oostkant ligt dezelfde voorziening, maar is slechts in één richting te gebruiken en loopt niet verder dan de Nijverheidsweg.

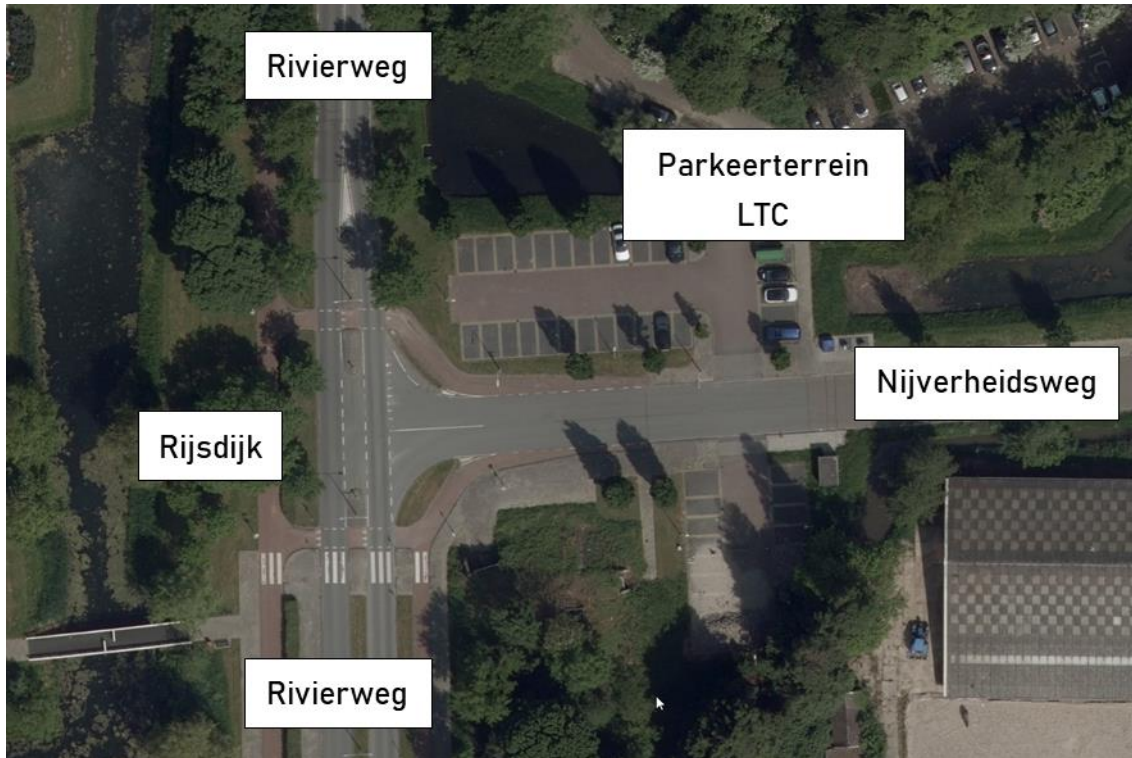
Conflictpunt 7	
Locatie	Nijverheidsweg – aansluiting parkeerplaats LTC
Type conflict	Ontmoetend
Wegsoort conflict	GOW30 – ETW30
Hoort bij locatie:	Rivierweg
Huidige oplossing	Gelijkvloers met uitritconstructie

Het parkeerterrein van LTC sluit met een uitritconstructie aan op de Nijverheidsweg (GOW30). Op de Nijverheidsweg zijn momenteel geen fietsvoorzieningen aanwezig.

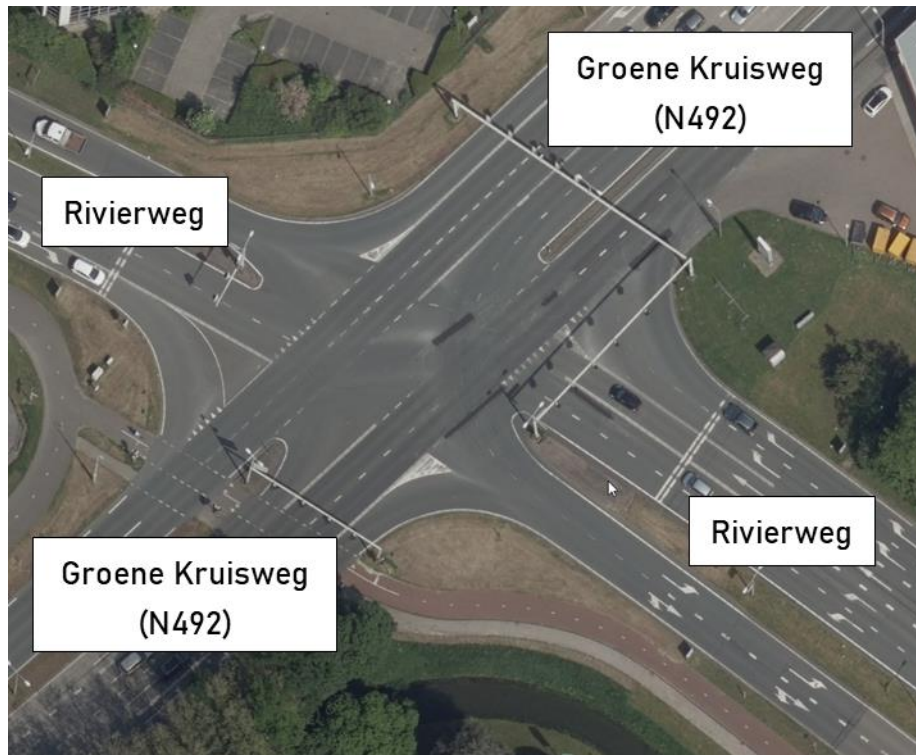
Conflictpunt 10	
Locatie	Rivierweg – Groene Kruisweg
Type conflict	Kruisend
Wegsoort conflict	GOW50 – GOW50
Hoort bij locatie:	Rivierweg
Huidige oplossing	Verkeersregelinstantie

De Groene Kruisweg (GOW50) en de Rivierweg kruisen elkaar op een voorrangskruispunt dat door verkeerslichten is geregeld. Aan de westkant van het kruispunt bevinden zich een vrijliggend tweerichtings-(brom)fietspad en vrijliggend voetpad. Beide oversteken zijn opgenomen in dezelfde verkeerslichtenregeling. Ook is voor beide oversteken een middenberm aanwezig.

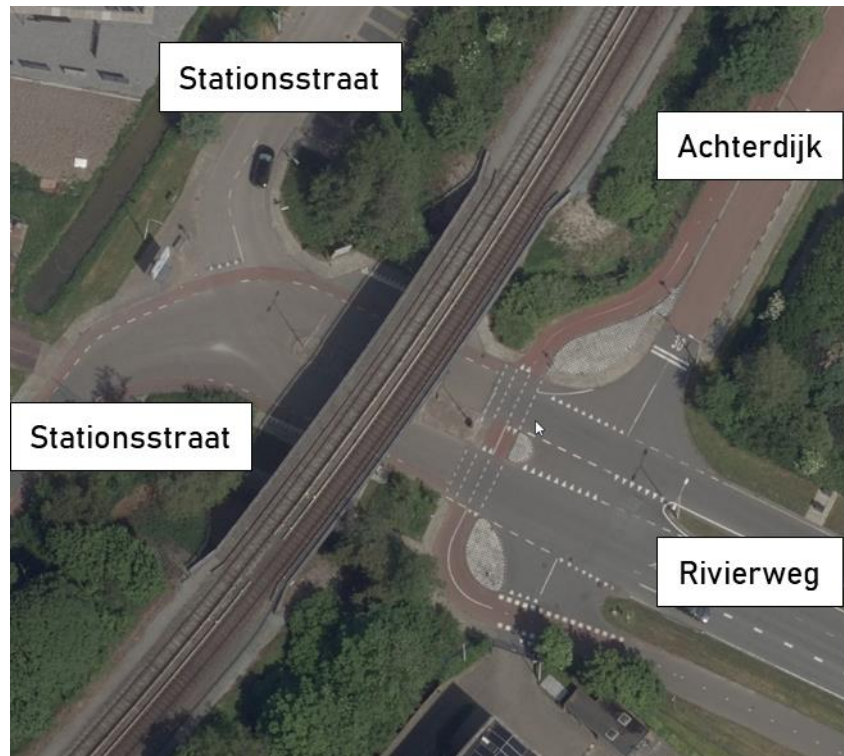
Conflictpunt 11	
Locatie	Rivierweg - Achterdijk
Type conflict	Kruisend/ontmoetend
Wegsoort conflict	GOW50 – ETW30
Hoort bij locatie:	Rivierweg
Huidige oplossing	Voorrangskruispunt

De Rivierweg (GOW50), De Stationsstraat (GOW30) en de Achterdijk (ETW30) komen bij elkaar op een voorrangskruispunt. De Rivierweg loopt automatisch over in de Stationsstraat en de Achterdijk sluit ondergeschikt aan op de eerstgenoemde. Dit is met haaiantanden geregeld. Er is geen uitritconstructie aanwezig. Parallel aan de Rivierweg én parallel aan de Achterdijk ligt een vrijliggend tweerichtings-(brom)fietspad. Ook deze kruist ondergeschikt de Rivierweg. Het overige gemotoriseerde verkeer heeft dus voorrang op het overstekende (brom)fietsverkeer.

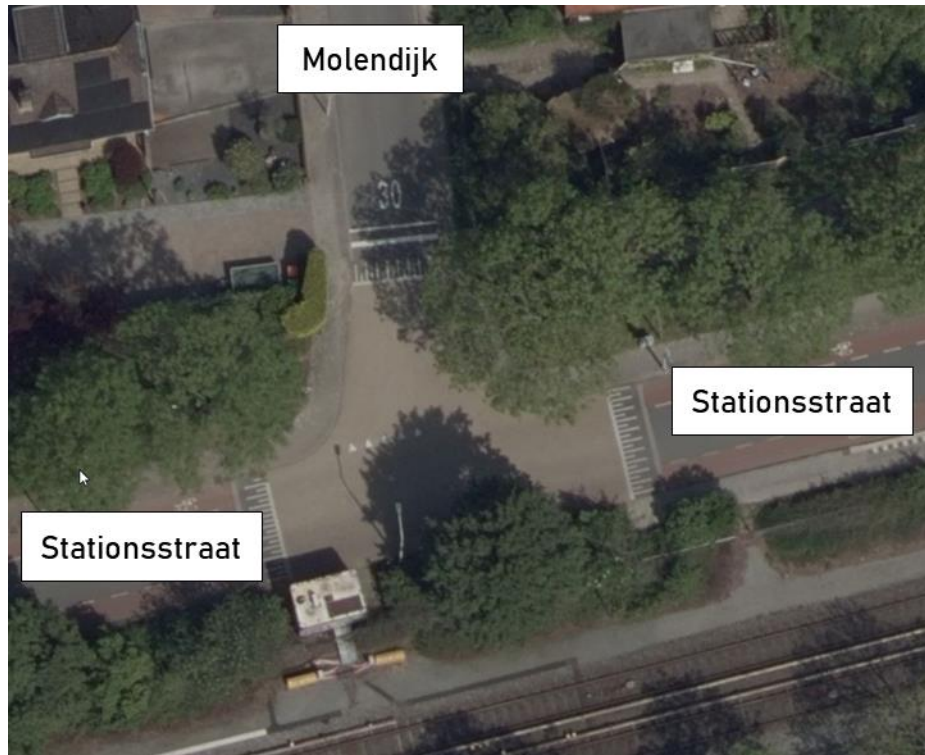
Conflictpunt 12	
Locatie	Stationsstraat – Molendijk
Type conflict	Ontmoetend
Wegsoort conflict	GOW30 – ETW30
Hoort bij locatie:	Rivierweg
Huidige oplossing	Voorrangskruispunt

De Molendijk (ETW30) en de Stationsstraat (GOW30) komen samen op een voorrangskruispunt. Er is geen uitritconstructie aanwezig. De Molendijk is ondergeschikt aan de Stationsstraat, wat met haaiantanden is geregeld. Het voorrangskruispunt ligt op een verhoogd plateau en is uitgevoerd in gele elementenverharding.

De Stationsstraat is voorzien van fietsstroken. Het wegvak voldoet onvoldoende aan de inrichtingskenmerken van een goed ingerichte GOW30.

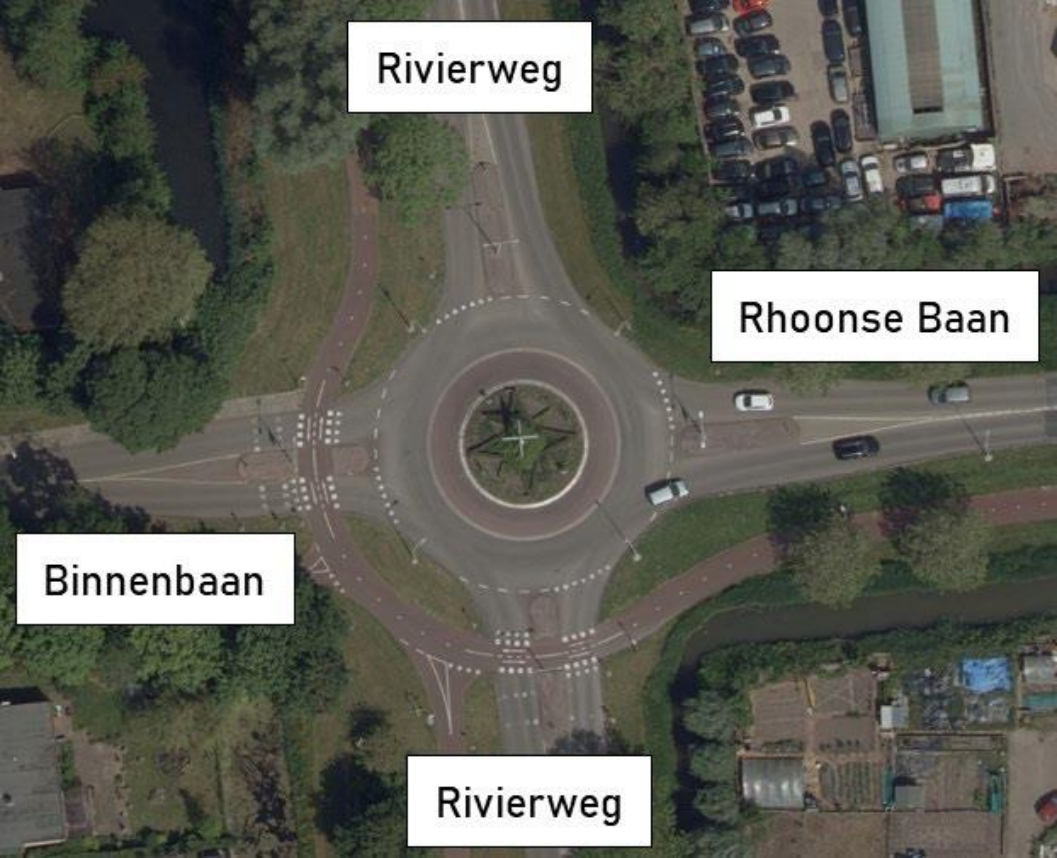
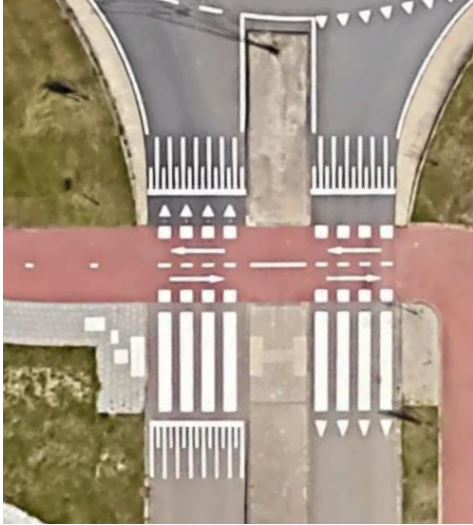
Conflictpunt 5/8: hoonse Baan - Rivierweg		
Huidige situatie

<p>Kosten</p>	<p>N.v.t.</p>	<p>€ 120.000,-</p>
<p>Opmerkingen</p>	<p>In de huidige situatie voldoet de rotonde aan de geldende inrichtingskenmerken. Minimale ingrepen zullen geen effect hebben indien er niet op netwerkniveau elders ook maatregelen getroffen worden.</p>	<p>Met deze maatregelen zorgen we ervoor dat de gereden snelheid door automobilisten lager ligt en dat de oversteek beter zichtbaar is. Hierdoor verbetert de verkeersveiligheid voor fietsers en voetgangers.</p> <p>Idealiter gaan we verder en gaat het fietspad volledig rond over de rotonde. Dit vereist echter meerdere ingrepen op netwerkniveau en naar verwachting vormt dit civieltechnisch een uitdaging.</p>

Minimaal	Ideaal
Maatregel	Geen maatregel	Aanleggen verhoogd plateau voor fietsoversteek, aanleggen oversteekvoorzieningen, faciliteren brom/snorfietser en verwijderen overbodige markering op twee takken

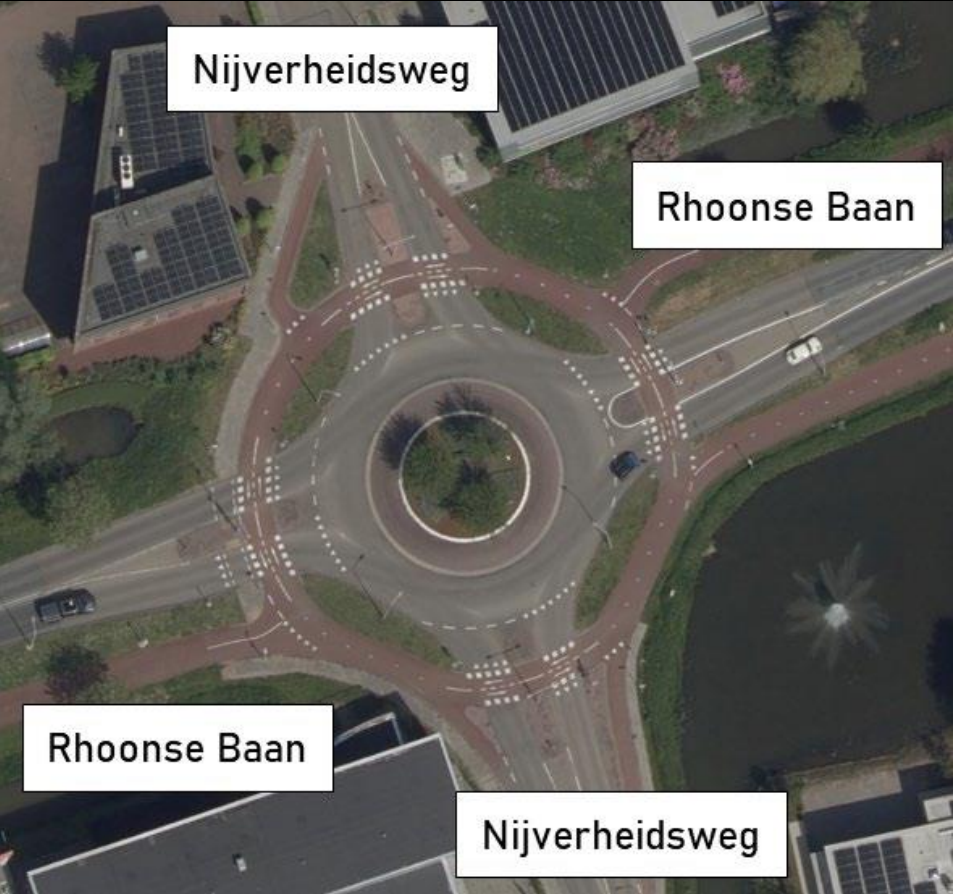
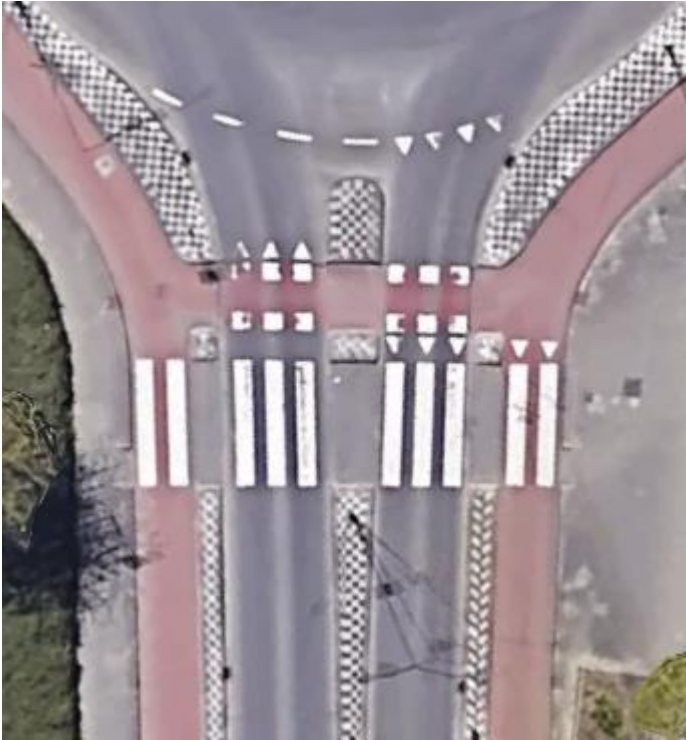
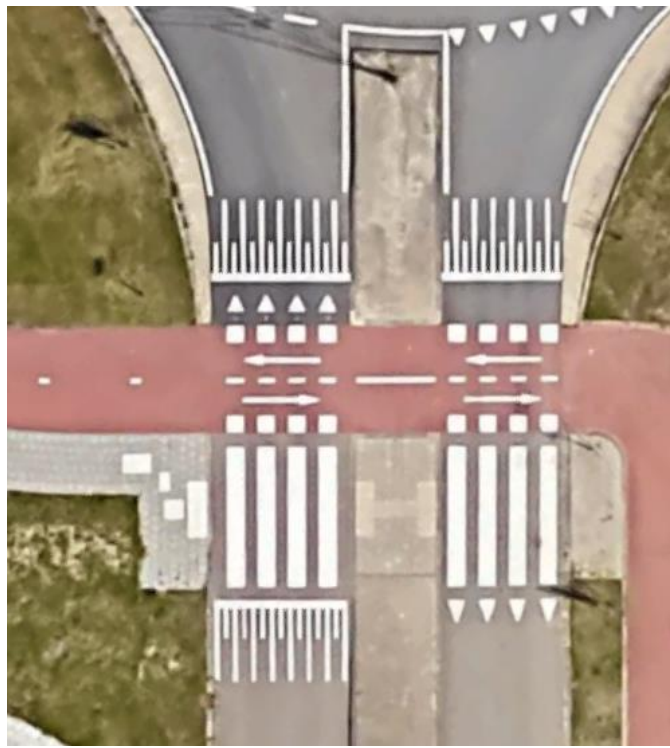
Conflictpunt 6/9: Rhoonse Baan - Nijverheidsweg		
Huidige situatie

<p>Kosten</p>	<p>€ 2.000,-</p>	<p>€ 55.000,-</p>
<p>Opmerkingen</p>	<p>Door het toevoegen van oversteekvoorzieningen op de westelijke tak, daar waar de grootste stroom te verwachten is, neemt de oversteekbaarheid en verkeersveiligheid toe voor de voetganger.</p>	<p>Met deze maatregelen zorgen we ervoor dat de gereden snelheid door automobilisten lager ligt en dat de oversteek beter zichtbaar is. Hierdoor verbetert de verkeersveiligheid voor fietsers en voetgangers.</p>

Minimaal	Ideaal
Maatregel	Aanleggen voetgangersoversteekplaats	Aanleggen verhoogd plateau voor fietsoversteek en aanleggen oversteekvoorzieningen op één tak

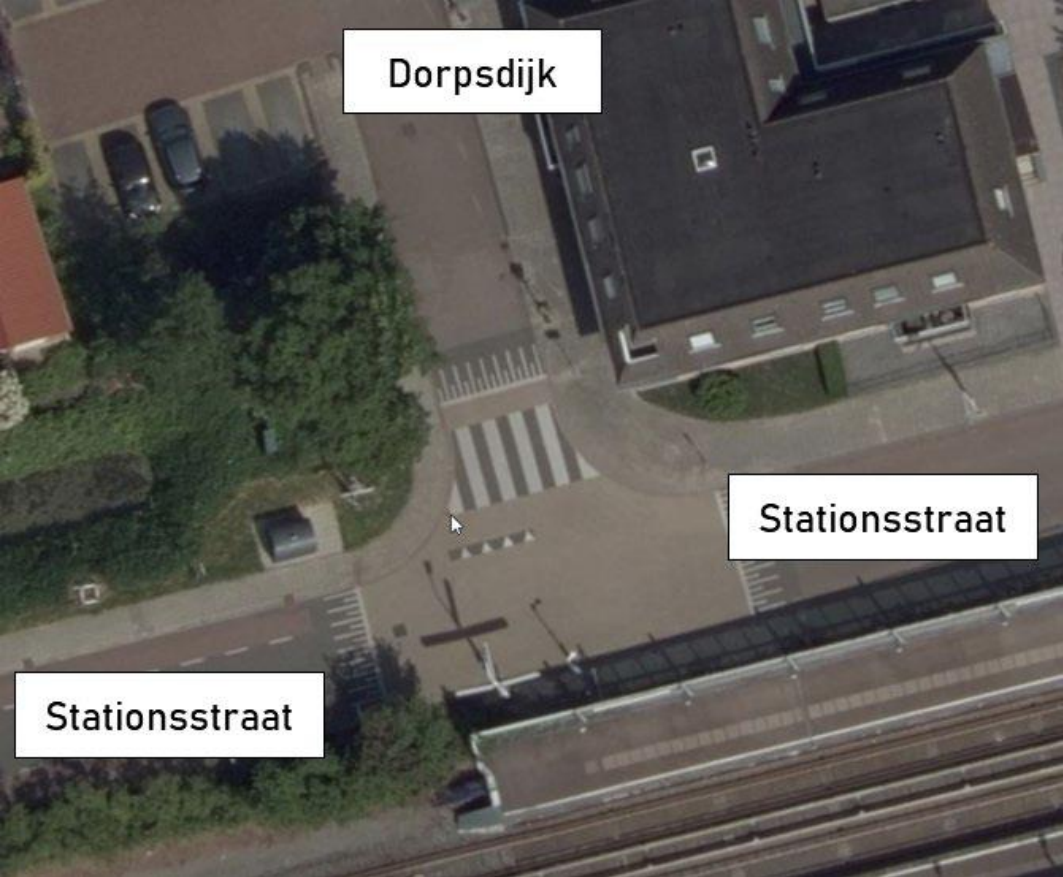
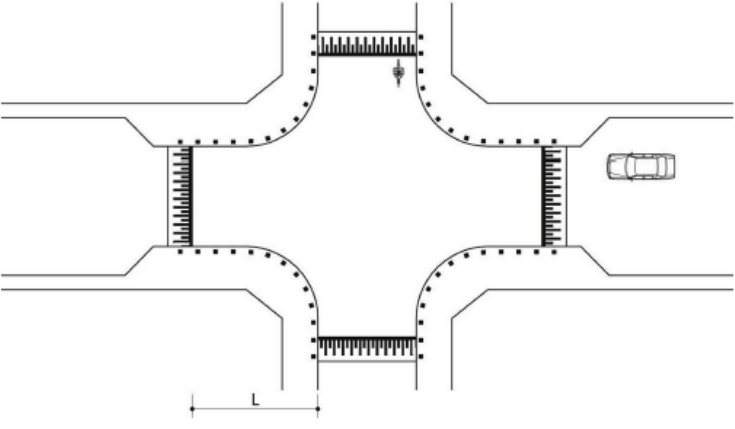
Conflictpunt 8/14: Stationsstraat - Dorpsdijk		
Huidige situatie

<p>N.v.t.</p>
<p>Kosten</p>	<p>€ 1.000,-</p>	
<p>Opmerkingen</p>	<p>Met deze maatregelen wordt de weg conform de inrichtingskenmerken ingericht en is het voor weggebruikers duidelijker welk gedrag van hen verwacht wordt. Hiermee neemt de gereden snelheid af en de veiligheid toe. De voetgangersoversteekplaats blijft gehandhaafd vanwege het stationsgebied.</p>	<p>Met de minimale maatregel voldoet het kruispunt aan de geldende inrichtingskenmerken en is er geen ideale maatregel mogelijk.</p>

Minimaal	Ideaal
Maatregel	Verwijderen voorrangregeling	N.v.t.

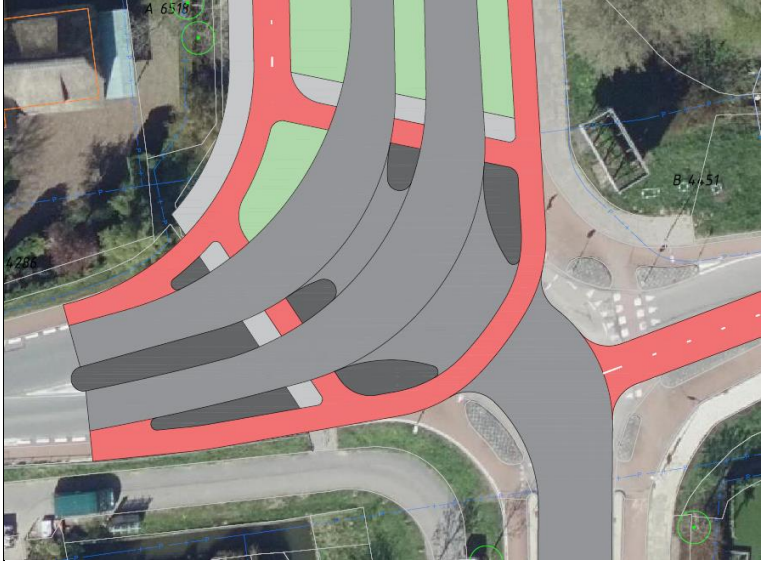
<p>Kosten</p>	<p>N.v.t.</p>	<p>€ 330.000,-</p>
<p>Opmerkingen</p>	<p>Wezenlijke verbeteringen op het gebied van verkeersveiligheid zijn niet haalbaar met minimale ingrepen.</p>	<p>Met de voorgestelde maatregel trachten we de situatie te vereenvoudigen. Dit komt ten goede van de oversteekbaarheid, gereden snelheid en verkeersveiligheid op het kruispunt. De afbeelding hierboven is slechts een eerste schetsontwerp, die in het kader van de woningbouwontwikkeling De Omloop is gemaakt, mist detaillering en benodigd nadere uitwerking.</p>

Conflictpunt 5: Rijdsdijk - Rivierweg		
Huidige situatie		
	Minimaal	Ideaal
Maatregel	Geen maatregel	Herinrichten kruispunt

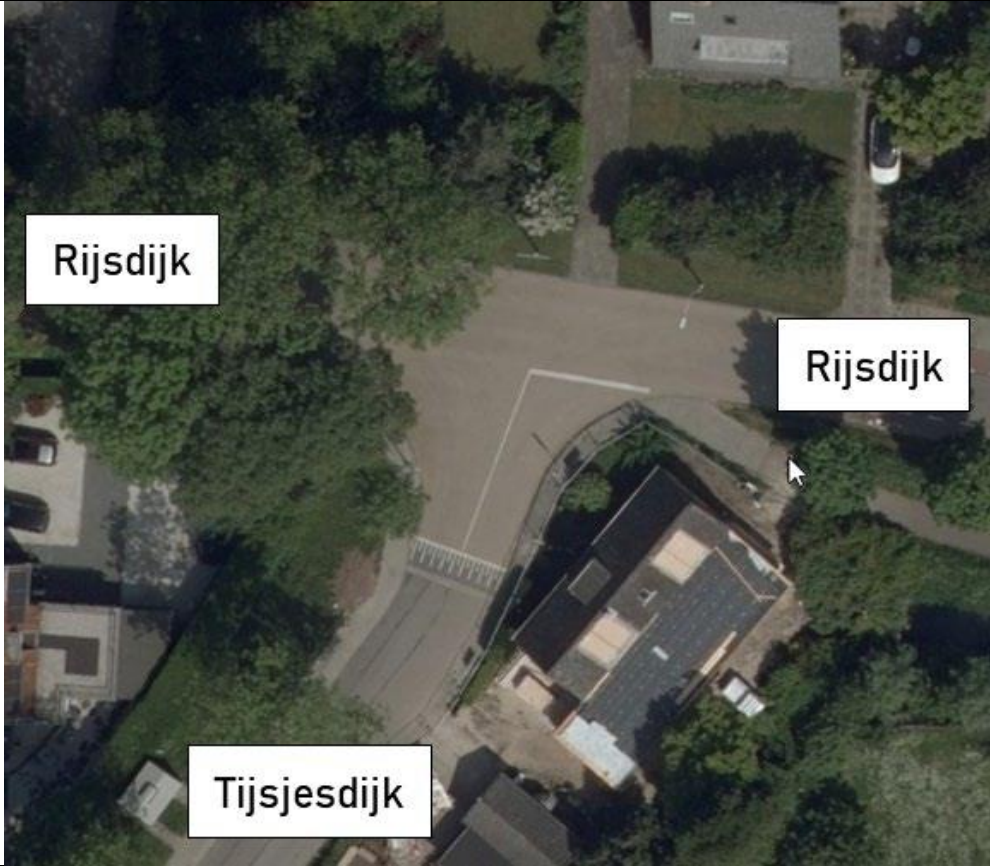
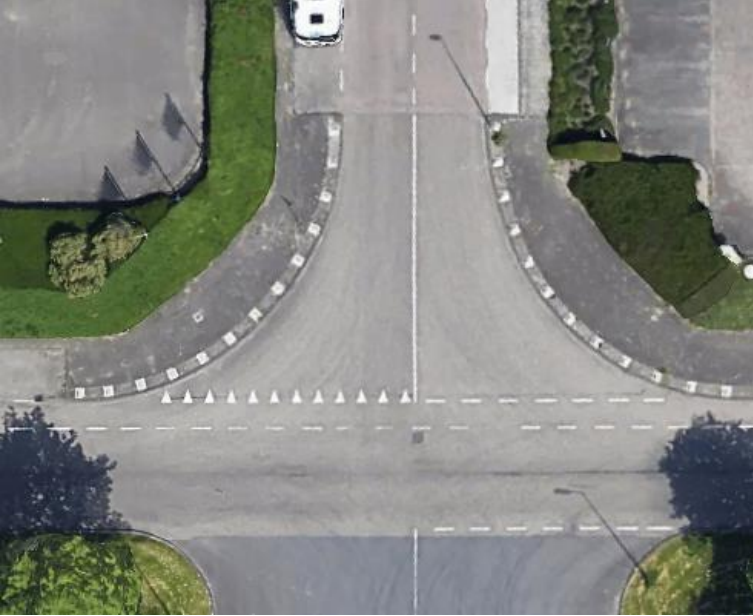
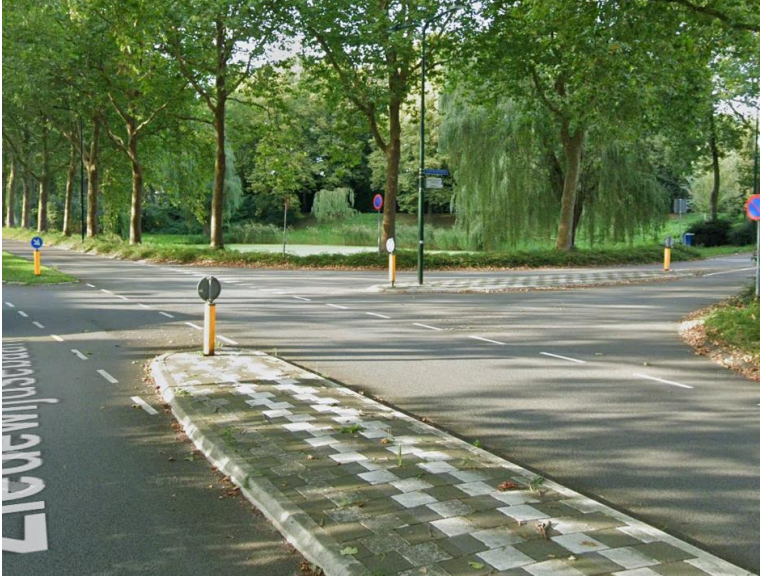
Conflictpunt 4: Rijsdijk - Tijsjedijk		
Huidige situatie

<p>Kosten</p>	<p>€ 1.000,-</p>	<p>€ 45.000,-</p>
<p>Opmerkingen</p>	<p>Stopstrepen worden in principe alleen toegepast bij zeer slecht zicht. Daar is in deze situatie geen sprake van. Door de stopstrepen te verwijderen en haaiantanden aan te brengen, wordt de situatie op straat geloofwaardiger.</p>	<p>We constateren op voorhand dat de ideale situatie niet inpasbaar is vanwege ruimtegebrek. Het opbreken van het plateau draagt bij aan de herkenbaarheid van de verkeerssituatie en daarmee de verkeersveiligheid.</p>

<p>The image is an aerial photograph showing a road intersection. A road labeled 'Rijsdijk' runs from the top left towards the center. Another road labeled 'Tijsjedijk' runs from the bottom towards the center. A third road labeled 'Rijsdijk' runs from the right towards the center. The intersection is surrounded by trees and a building with solar panels. A mouse cursor is visible near the intersection.</p>		
	Minimaal	Ideaal
Maatregel	Verwijderen stopstrepen en aanbrengen haaiantanden	Opbreken plateau en aanbrengen middengeleiders

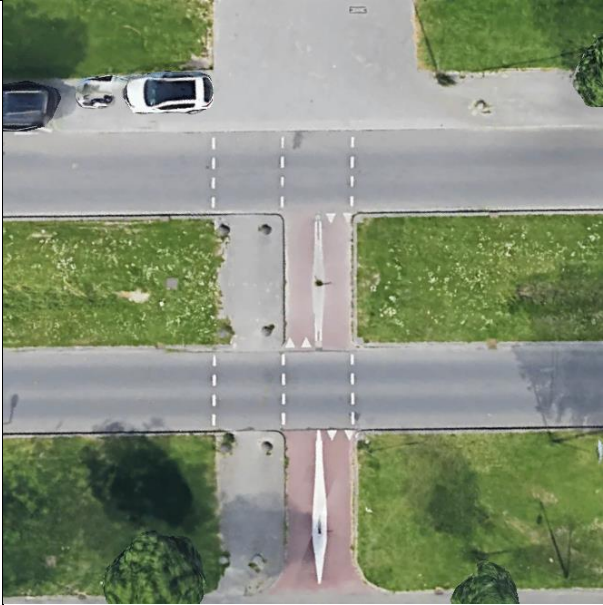
<p>N.v.t.</p>
<p>Kosten</p>	<p>€ 1.000,-</p>	<p>PM</p>
<p>Opmerkingen</p>	<p>Door het verwijderen van de voetgangersoversteekplaats wordt de voorrangssituatie gelijk met die van de fietser. Daarnaast zorgt een voetgangersoversteekplaats op een gebiedsontsluitingsweg voor een verkeersveiligheidsrisico.</p>	<p>In de huidige situatie is met minimale ingrepen weinig te bereiken. Wanneer een eenrichtingsfietspad aan de oostzijde van de Rivierweg aangelegd wordt en de kruising Rivierweg – Nijverheidsweg hier op aangepast wordt, ontstaat een logische route richting de Rhoonse Baan/Groene Kruisweg. Hiermee wordt het spookfietsen op de kruising Rivierweg – Rijdsijk – Van Gogh Allee ontmoedigd en neemt de verkeersveiligheid toe. Binnen de woningbouwontwikkeling De Omloop worden hier ook schetsen voor opgesteld.</p>

Conflictpunt 6: Rivierweg - Nijverheidsweg		
Huidige situatie		
	Minimaal	Ideaal
Maatregel	Verwijderen voetgangersoversteekplaats	Herinrichten kruispunt
