# Deelrapport 3 – Oplossingsrichtingen conflictsituaties – nieuwe locatie Julianaschool te Rhoon

*8 april 2025*

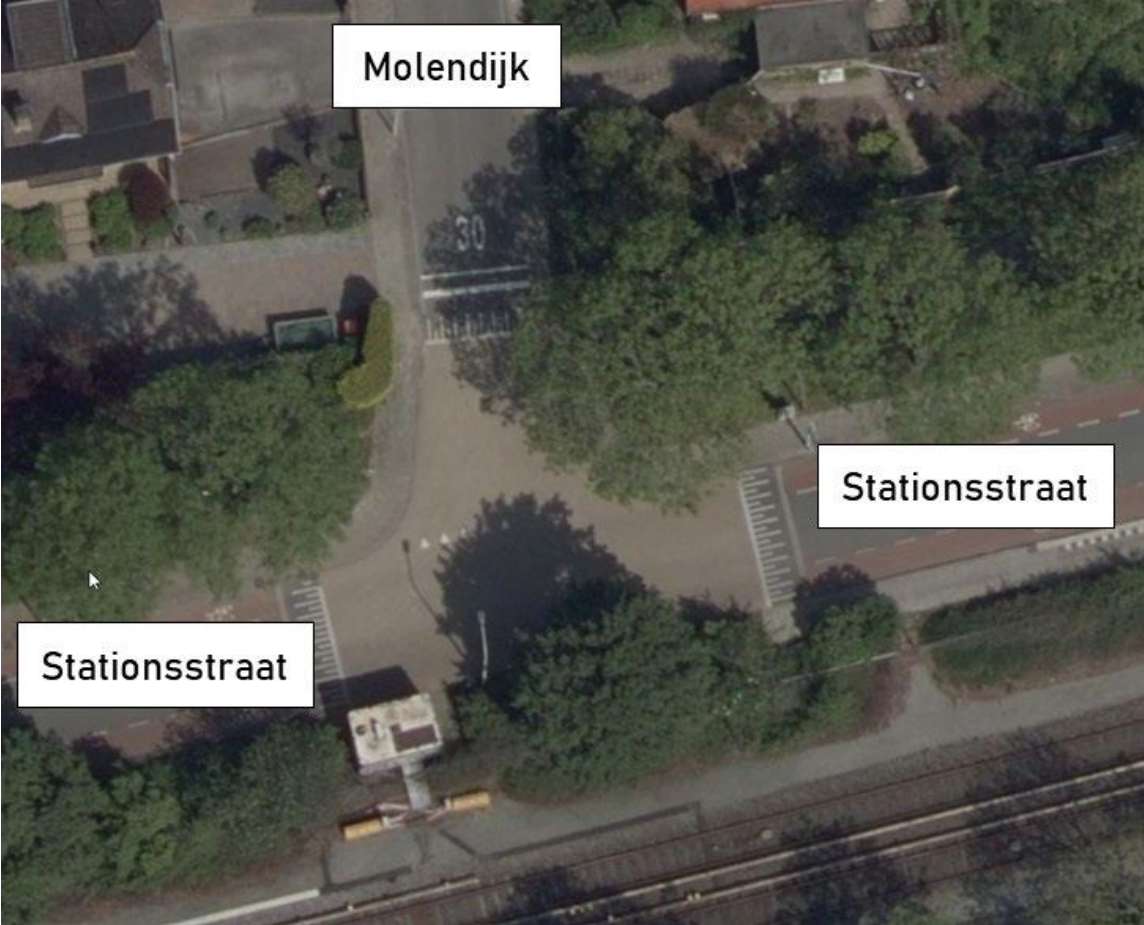
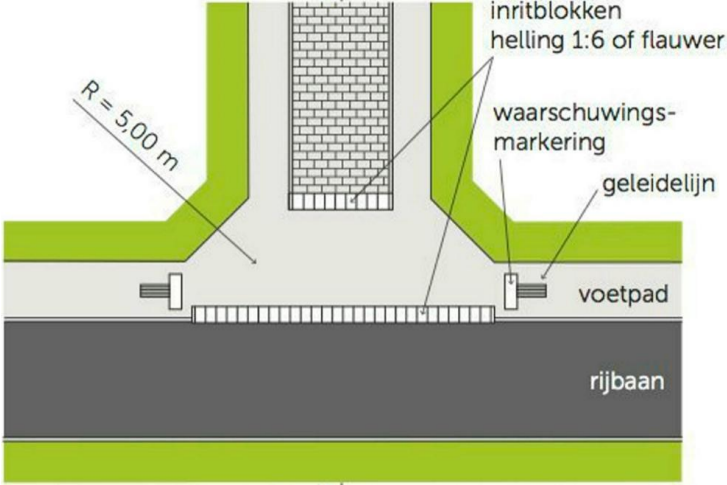
Conflictpunt 12: Stationsstraat - Molendijk		
Huidige situatie

<p>Kosten</p>	<p>N.v.t.</p>	<p>€ 17.000,-</p>
<p>Opmerkingen</p>	<p>De huidige inrichting voldoet aan de geldende inrichtingskenmerken.</p>	<p>Met deze maatregel wordt de positie van de voetganger verbeterd. Deze heeft namelijk voorrang. Daarnaast functioneert een uitritconstructie als snelheidsremmende maatregel, wat een positief effect heeft op de verkeersveiligheid.</p>

Minimaal	Ideaal
Maatregel	Geen maatregel	Uitritconstructie
